### ***Tartószerkezeti szakértői vélemény***

***Nagykálló - HRSZ 870 alatti ingatlanon meglévő Művelődési Ház tartószerkezeti elemeinek vizsgálata – gazdaságos felújíthatóság vagy teljes elbontás tükrében***

***Dátum: 2020 03 26. napja***

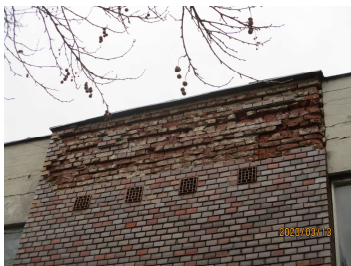
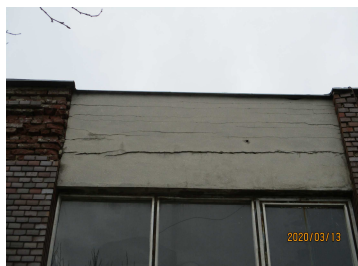
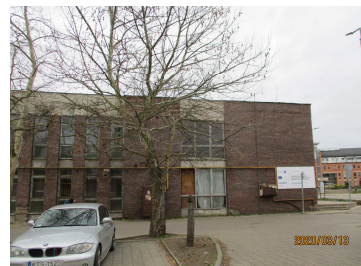
1.

- a csatolt képeken látható, hogy a jelzett – legfelső lapostető szinthez csatolt külső attikafal szerkezet – jelentős oldalirányú elmozdulást szenvedett ill. ezen homlokzati síkon a klinker téгла homlokzat burkolat több helyen és változó felületi nagyságban már leesett ill. az ágyazó réteg mállása miatt le fog esni.

- ezen homlokzati sík közvetlenül az utca mellett található – a szegély cca. 30cm – mely úton mind gyalogos mind gépkocsi forgalom zajlik.

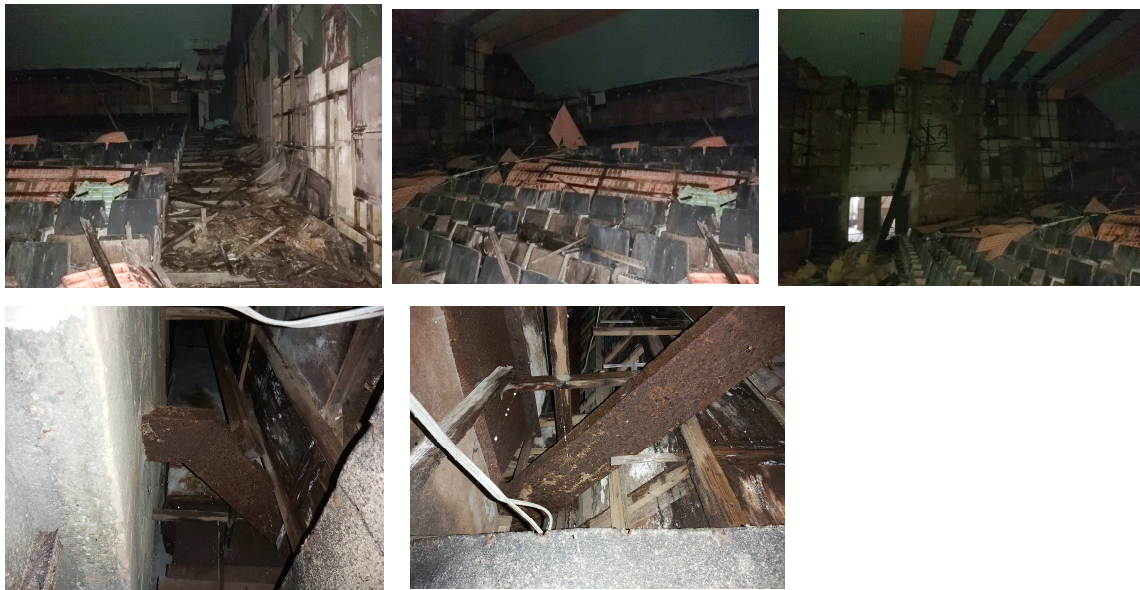
Amennyiben ez bármikor bekövetkezik, úgy vélhetően nemcsak a lapostető rétegrend de az azt hordó acélszerkezetű rácsos főtartó szerkezet is sérülhet, ezen esetben a kár vagy károk felmérhetetlenek. A nagyterem alsó ülő szerkezetei ill. a teljes padló jelenleg a leszakadt álmennyezettel van borítva és a víz folyamatosan csepeg még akkor, ha nincs közvetlen eső. Ami jelenti azt, hogy a felső szerkezet telített állapotban van.

És nem utolsó sorban a belső levegő páratartalma ezen víz miatt elég magas, dohos ami a nyári melegben további problémákat okozhat pl. az acélszerkezetű főtartókban, melyek a szemle időpontjában víztől csillogtak, azaz folyamatosan vizet kapnak, egy rozsdásodási folyamat kérdés mikor éri el azon szintet, hogy a kapcsolatok – legyen csavarkötéses vagy hegesztett – elengedjenek.

Célszerű lenne a további problémák elkerülése érdekében a teljes álmennyezetet elbontani – így az acélszerkezetű főtartóra ható súly – esetleges vízzel telített állapotú – is csökkenne, a szerkezet teherbírását lehetne javítani vele.

Az álmennyezet teljes elbontása másrészt a belső térben is könnyebb, kevésbé páradús, dohos levegőt tartana és a továbbiakban egyes szerkezeti elemek élettartama is nőhetne.

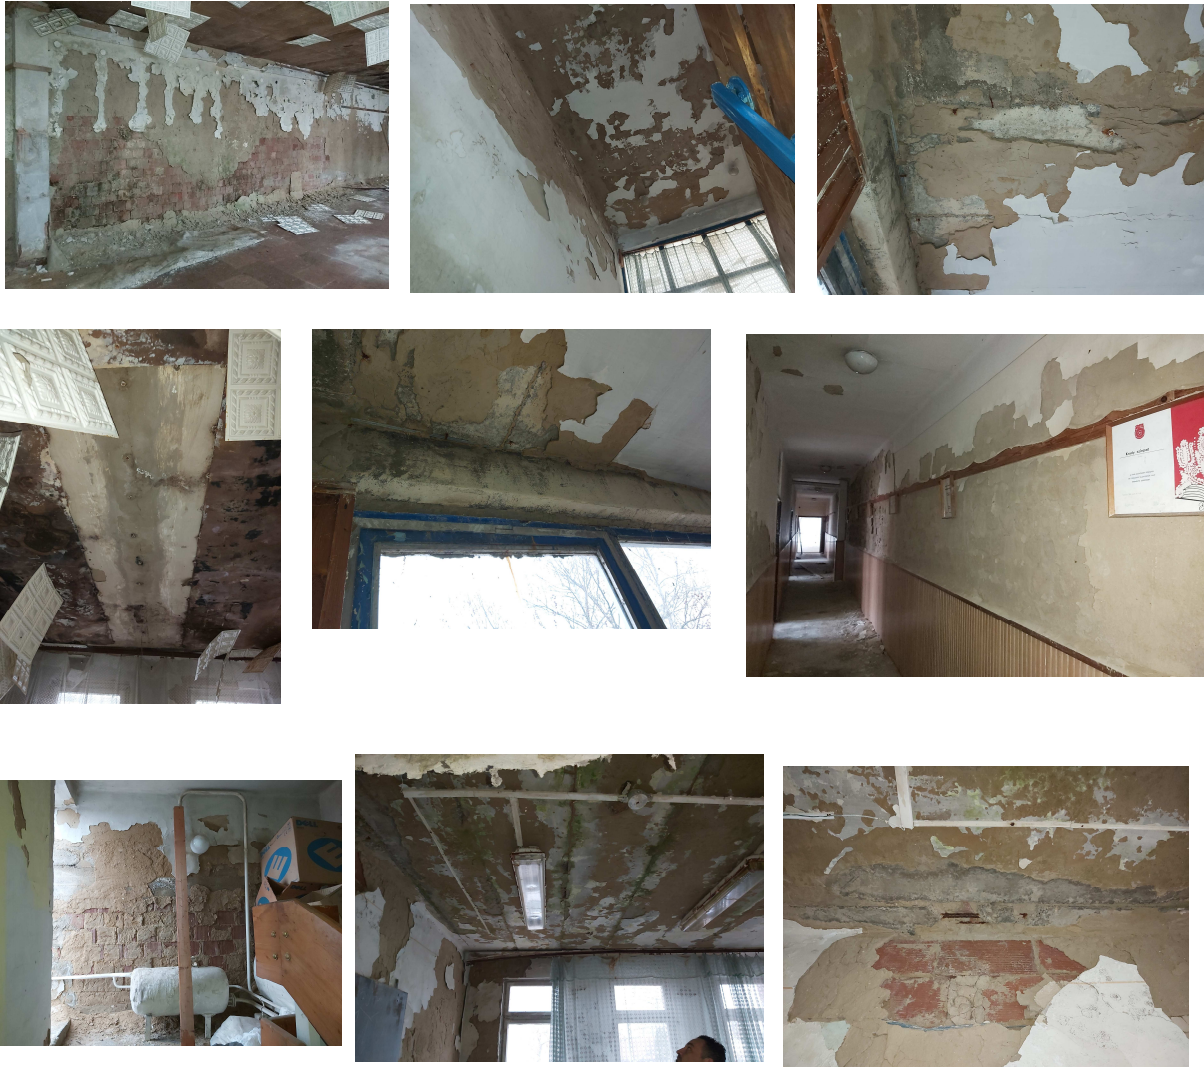
Ez bizonyos értelemben jó a jelen helyzetben, mert ezen egy. vb. szerkezet talán kevésbé érzékeny a folyamatos víz hatására, mint egy falazott szerkezet.

Ellenben, ha a pallóban lévő üregek vízzel telítettek, úgy az a palló feszítő pászmáit kikezdehetik, tehát a folyamatos víz utánpótlást meg kell szüntetni.
